CAMINOS RURALES UNA PUERTA AL DESARROLLO Y LA CONECTIVIDAD TERRITORIAL

Caminos rurales, una puerta al desarrollo y la conectividad territorial / Brasil

Aislan Buhler

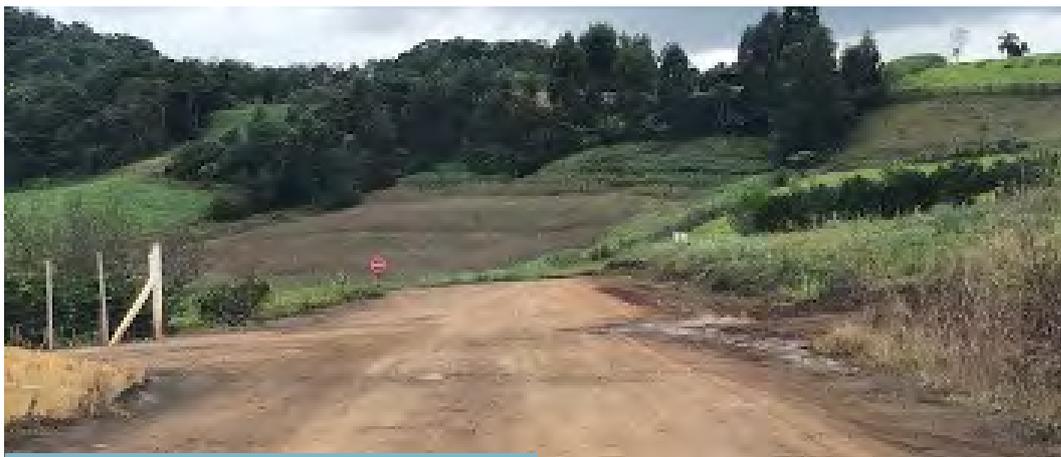
La asociación del aumento del volumen de tránsito (muy frecuente por el desarrollo agrícola), la dificultad para drenar el agua en épocas de lluvia y la capacidad de soporte de la estructura (revestimiento) son factores fundamentales para el deterioro de los caminos y la alta inversión para su mantenimiento. La Figura 5 muestra un camino rural en buen estado donde la falta de drenaje superficial provoca la formación de zonas de falla en la estructura en el borde debido a la saturación de capas y la aparición de agujeros.

Figura 5. Camino rural en el estado de Santa Catarina

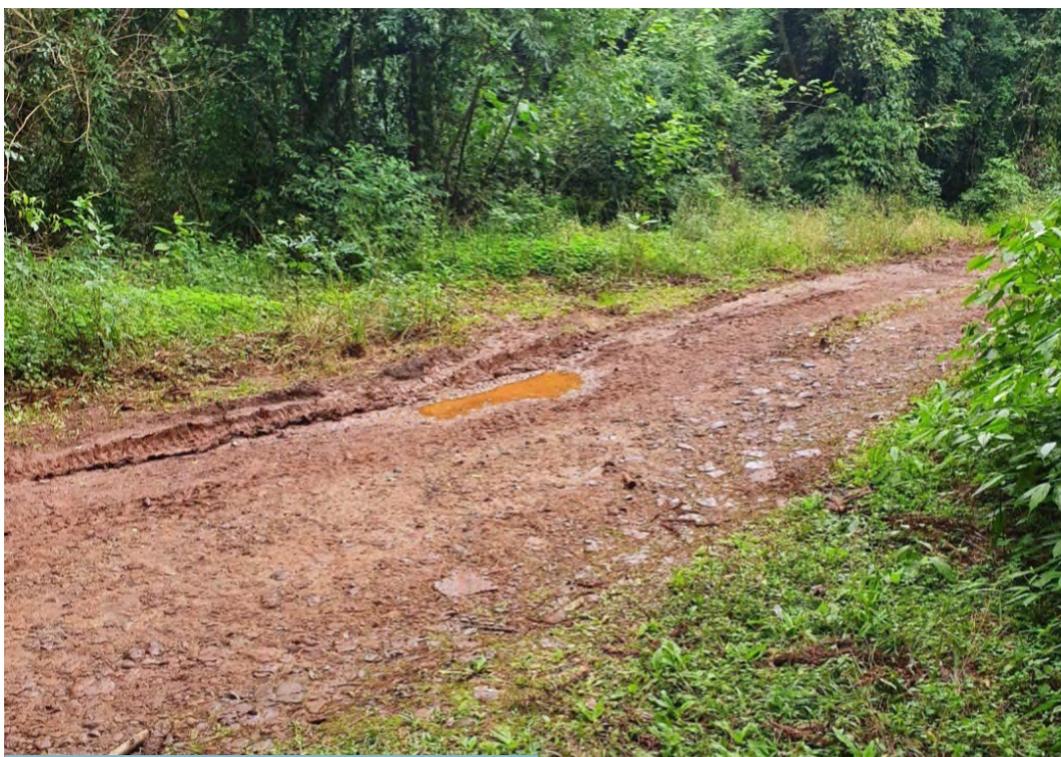
Además, en otras condiciones de suelo, más expansivas, el camino sin ningún tipo de drenaje favorece la ocurrencia de deformaciones en presencia de agua (Figura 6). Para mitigar estas ocurrencias de manera económica, se deben realizar inversiones en drenaje y en una plataforma elevada de terraplén. En caso contrario, se deben implementar acciones de estabilización granulométrica, uso de geomallas, estabilización (cal o cemento) o incluso su remoción y reposición, todas estas soluciones de alto costo.

Figura 6. Camino rural con suelo expansivo

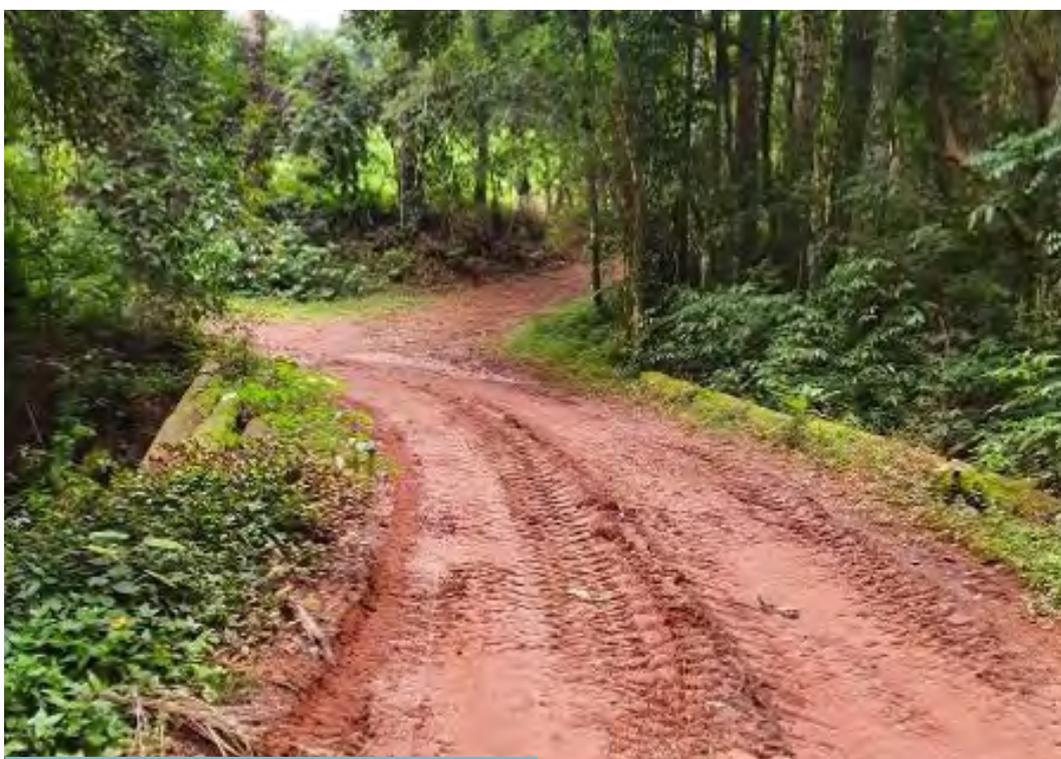
Figura 8. Sección transversal sin peralte

La sección transversal, cuando es inadecuada, generalmente se debe a la falta de peralte y pendiente para el flujo de agua. Siempre que sea posible, se deben evitar los tramos enterrados/encajados (más bajos que el perfil de la traza de la ruta), ya que generan acumulación de agua sobre la plataforma rodante, factor que acelera el deterioro.

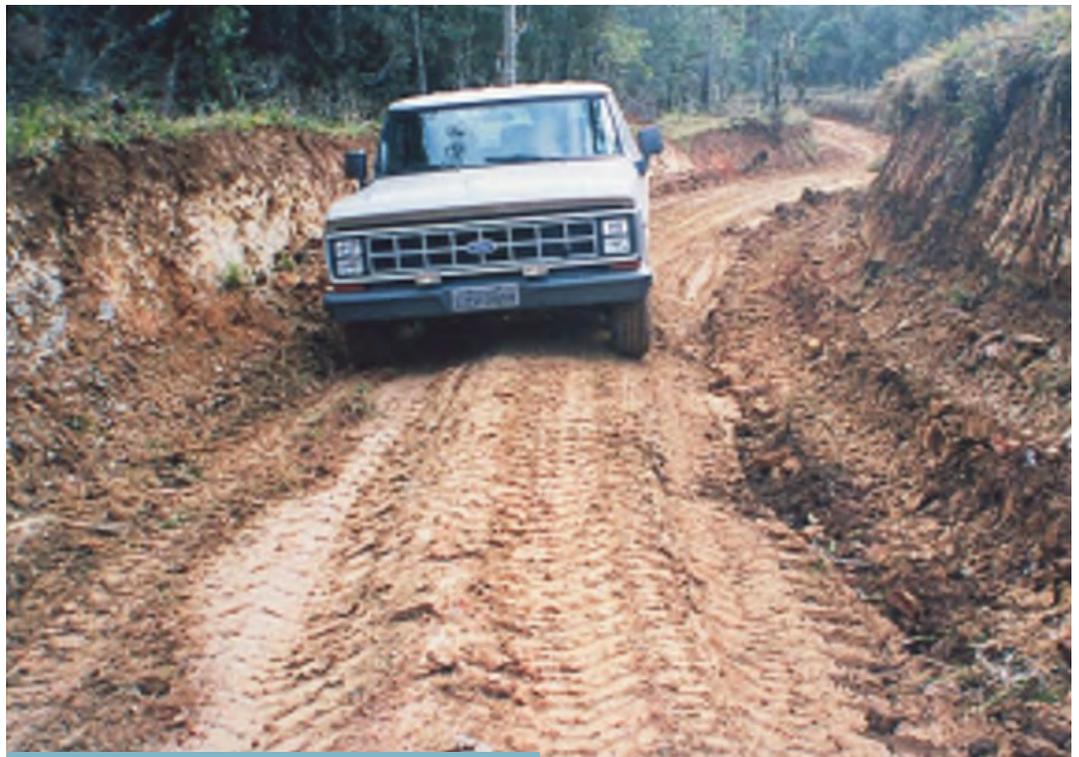
El tramo longitudinal de rampa en perfil encajado provoca la acumulación de agua en la calzada, canalizando el paso del tráfico. Por lo tanto, la combinación de defectos aumenta la gravedad de los problemas en los caminos rurales y la necesidad de acciones correctivas.

El trabajo de Baesso y Gonçalves (14) presenta un ejemplo de este caso en la Figura 9.

Figura 9. Problemas en la plataforma encajada

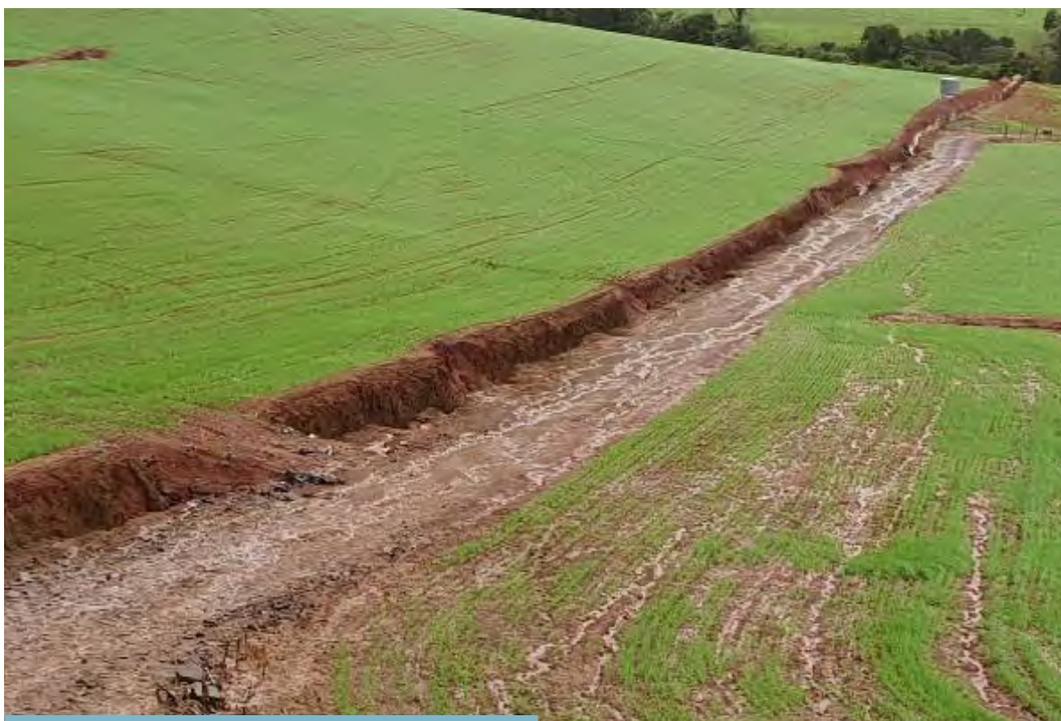
El problema del drenaje inadecuado es común y se debe a la acumulación de agua en la vía por falla o falta de la misma. De esta forma, el agua se acumula provocando agujeros, debilidades o incluso creando zanjas en la vía para encontrar una salida. Figura 10.

Figura 10. Drenaje inadecuado

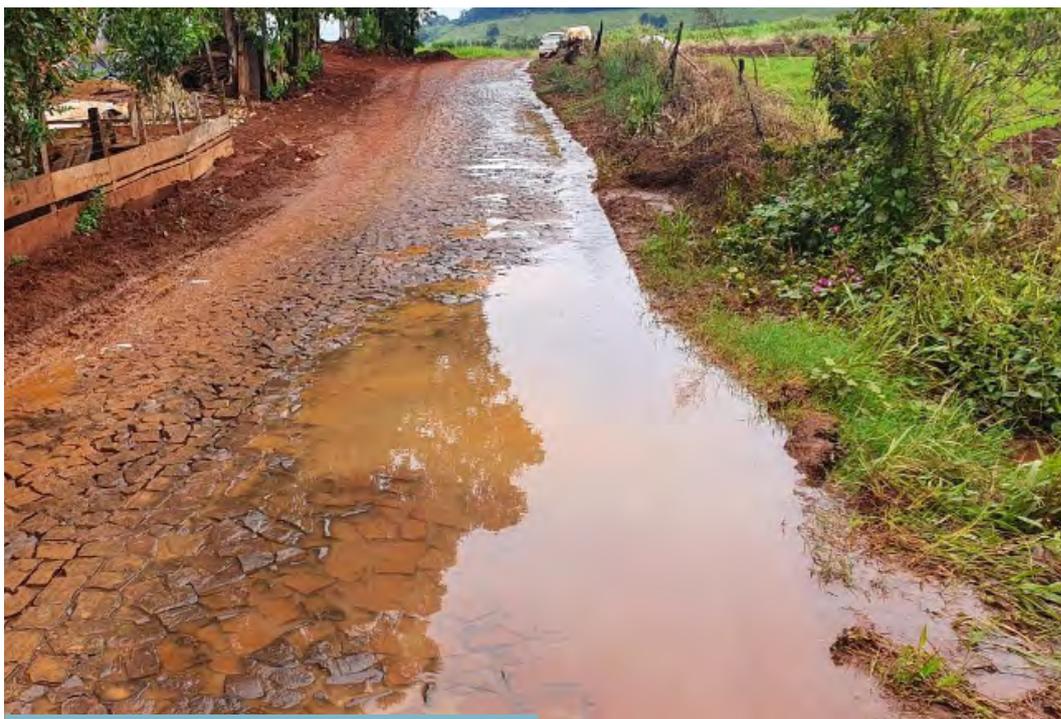
Para los caminos rurales, la plataforma debe estar protegida de la acción del agua, que, junto con el tráfico intenso, provoca graves daños en el pavimento. La Figura 11 muestra este efecto sobre un pavimento con piedras.

Figura 11. Drenaje inadecuado y plataforma estrecha

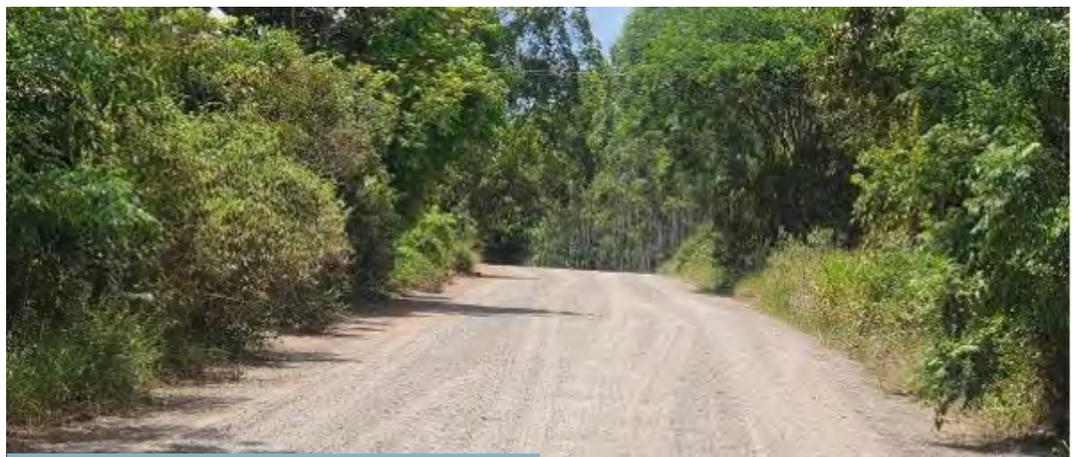
Las corrugaciones u ondulaciones son irregularidades transversales que se producen en el revestimiento y que provocan molestias a los usuarios. Sus causas son diversas, desde alto tránsito, bajo soporte de la subrasante, hasta la presencia de agregados que son transportados por el agua o se disipan en períodos de sequía y falta de peralte. La Figura 12 muestra un ejemplo.

Figura 12. Corrugaciones o irregularidades en caminos rurales

La corrección de estas ondulaciones generalmente depende del tipo de suelo, pero requiere el uso de equipos pesados (niveladora y rodillo compactador) para regularizar el revestimiento o incluso estabilizar el suelo y/o grava para garantizar una mayor comodidad al rodar. Los costos de esta corrección son más altos, pero este defecto influye mucho en el tiempo de viaje y la comodidad.

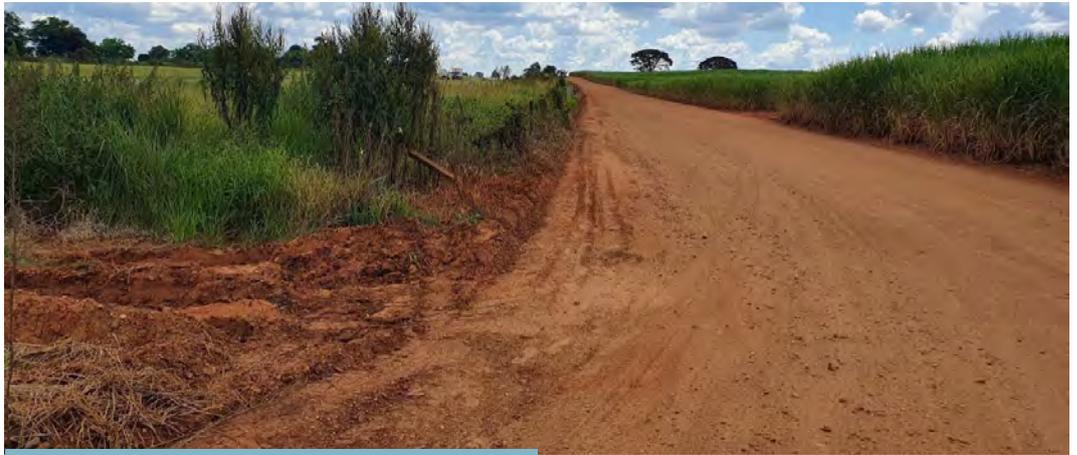
La generación de polvo es consecuencia de capas de materiales finos, normalmente en exceso. Esta patología es una de las más agresivas porque no puede considerarse simplemente como una nube de polvo. Sus daños están relacionados con la seguridad (causando accidentes), la salud humana y animal (enfermedades inflamatorias y alérgicas), la agricultura (cultivos de alimentos nocivos), la economía (deterioro en la durabilidad de vehículos y equipos) y también contribuyen a las ondulaciones y deslizamientos por acumulación de materiales finos en la superficie. Su aparición es muy común en suelos arenosos y lateríticos y en épocas de sequía. La figura 13 presenta un ejemplo.

Figura 13. Generación de polvo

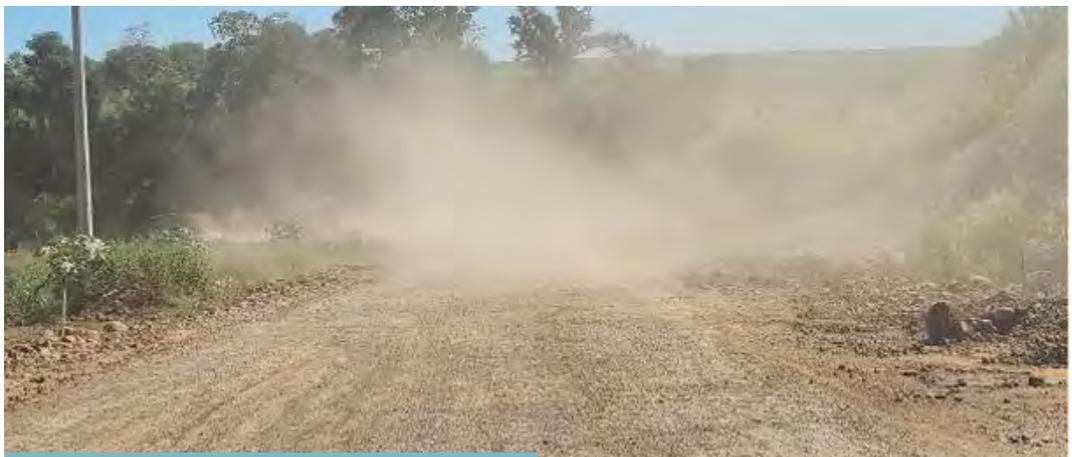
Baesso y Gonçalves (14) sugieren que la formación de polvo depende del volumen de tráfico, la velocidad de los vehículos y la granulometría del suelo (Figura 14). Una de las soluciones para su corrección es el uso de estabilizadores químicos con cloruro de calcio y cloruro de magnesio, y lignosulfatos. También se aplican estabilizaciones con piedra triturada o grava.

Figura 14. Formación de polvo

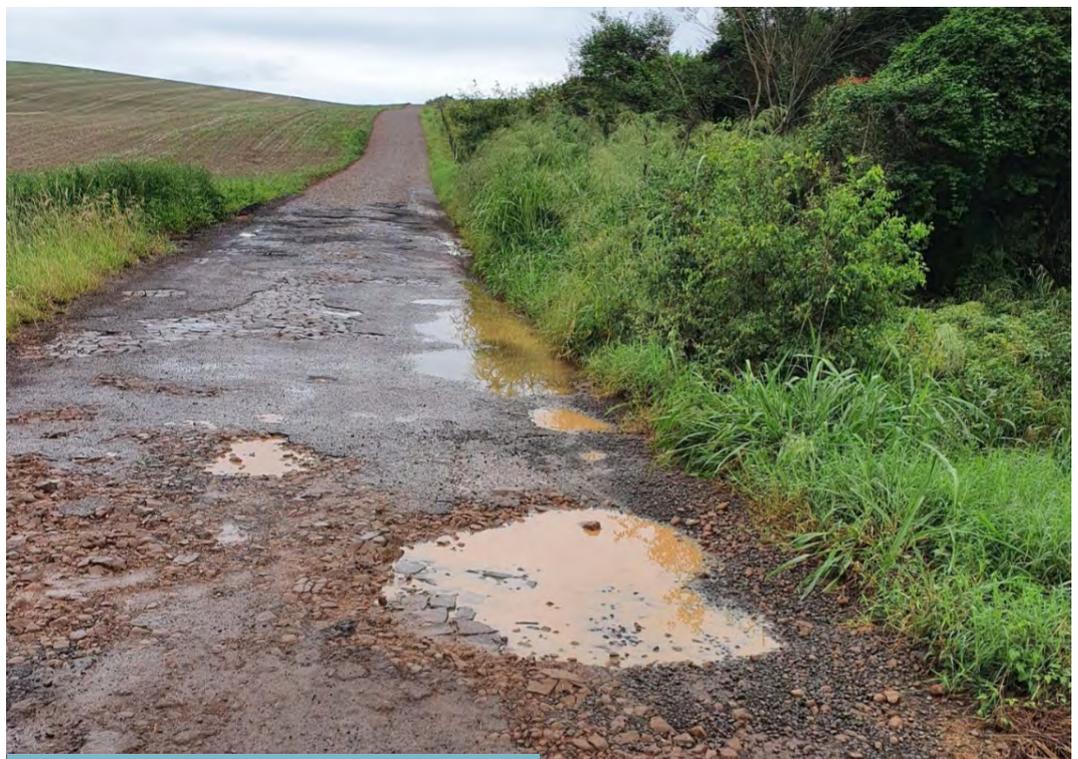
Cuando están aislados, deben ser corregidos con prontitud, considerando que esta patología es la más grave en términos de daños a los vehículos, tiempo de viaje y condiciones de conducción. La figura 15 presenta una ilustración del defecto.

Figura 15. Formación de agujeros

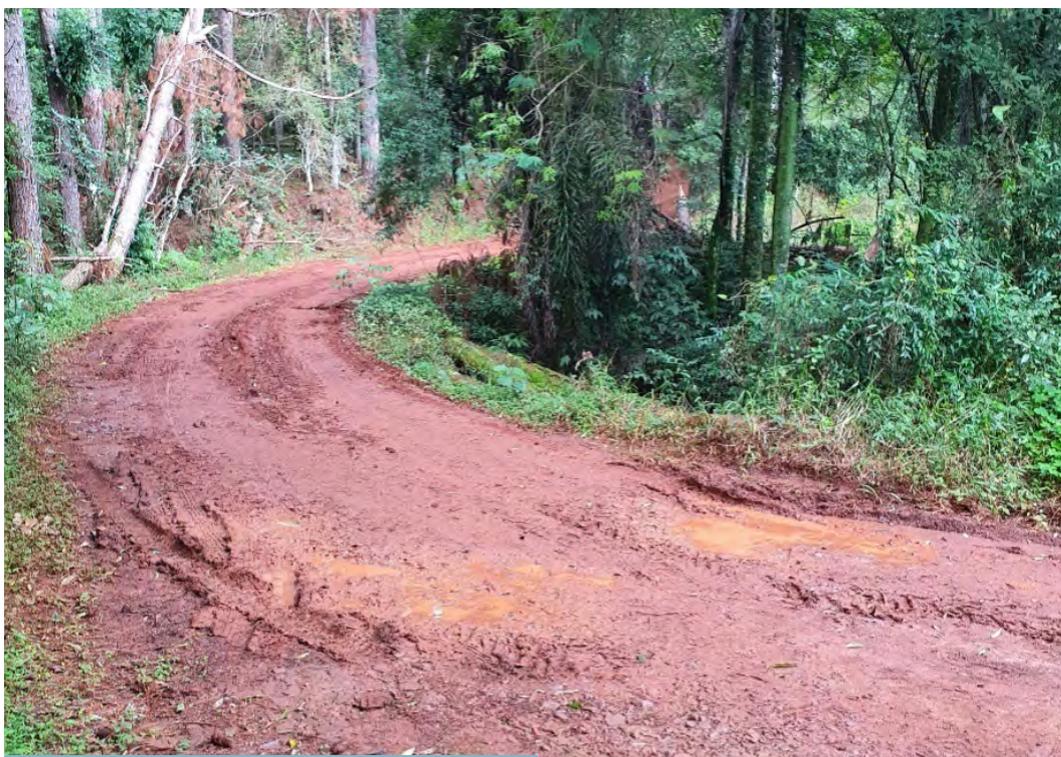
Los surcos o huellas de ruedas en los caminos rurales están asociados con una baja capacidad de soporte de la subrasante, generalmente en presencia de agua. Estas deformaciones se producen con el paso del tráfico, especialmente cuando las condiciones de drenaje no son las adecuadas y se asocian a puntos de baja velocidad. Su acumulación puede hacer intransitable el camino, generando frecuentemente lodazales. La Figura 16 ilustra el problema.

Figura 16. Formación de lodazales

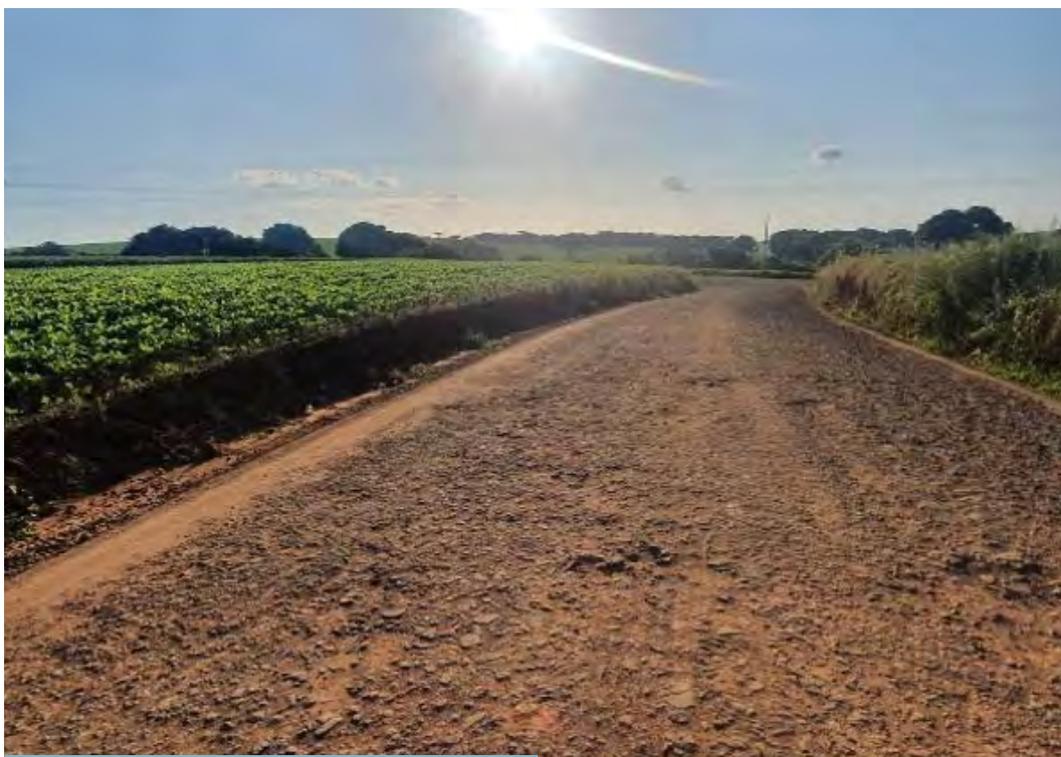
La pérdida de agregados es consecuencia del volumen de tráfico y de la velocidad de funcionamiento de la vía. Estos generan el desprendimiento del recubrimiento y su deterioro. La reposición de estos materiales, la nivelación y el mantenimiento con reparaciones localizadas son soluciones de bajo costo que evitan la formación de huecos y su posterior empeoramiento durante la ocurrencia de lluvias (Figura 17).

Figura 17. Pérdida de agregados

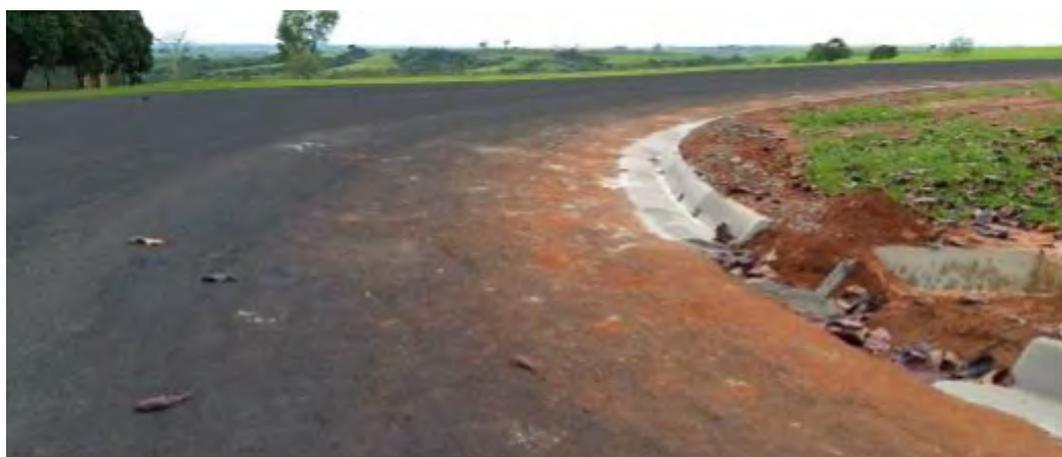
Un ejemplo, en una vía secundaria muy innovadora, fue la ejecución de una capa de microrrevestimiento asfáltico en frío ejecutada sobre el suelo local compactado, con buena pendiente en la plataforma, cunetas de hormigón y caja de almacenamiento de agua.

Figura 18. Sistema de drenaje superficial adecuado

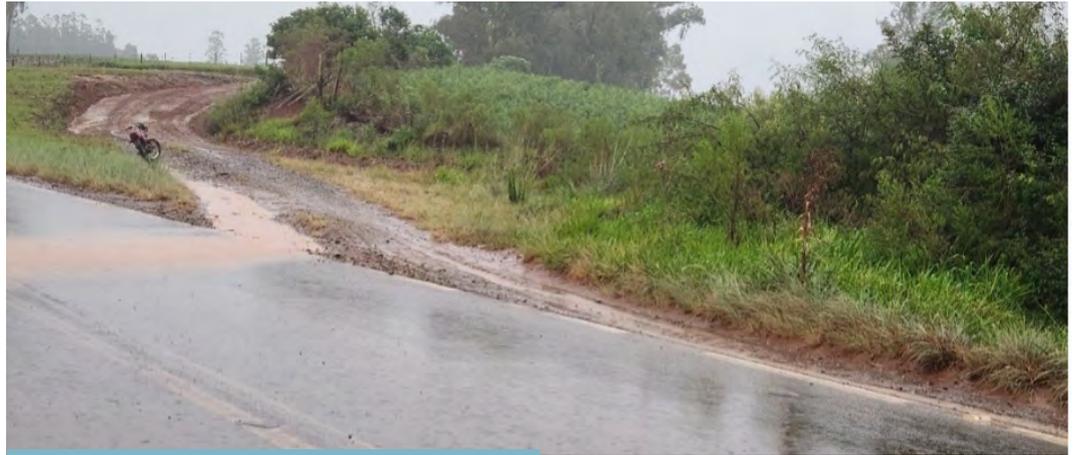
En el siguiente caso, existe una conexión entre un camino rural y un camino de conexión que no cumple con los requisitos de geometría. La precariedad del drenaje superficial provoca que el agua escurra sobre la plataforma de la calzada asfaltada, provocando graves problemas de seguridad y riesgo de aquaplaning en periodos de lluvia.

Figura 19. Sistema de drenaje superficial inexistente

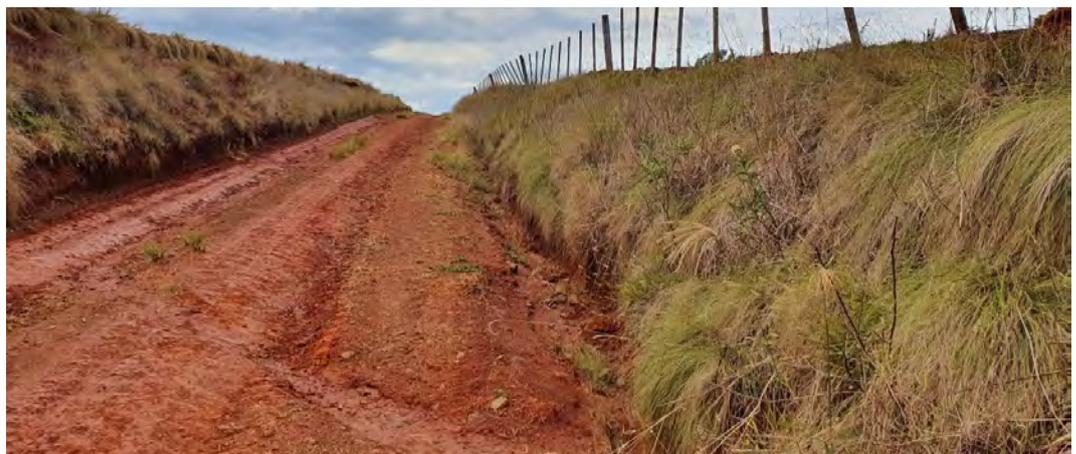
La ejecución de alcantarillas (bigodes en portugués) inhibe la aparición de acumulación de agua y la formación de lodazales. La necesidad de implementarlas se puede ver a continuación. La segunda imagen muestra que, de la misma manera, la propia comunidad puede adoptar soluciones más rudimentarias para desviar el agua de la plataforma.

Figura 20. Sistema de drenaje superficial inadecuado

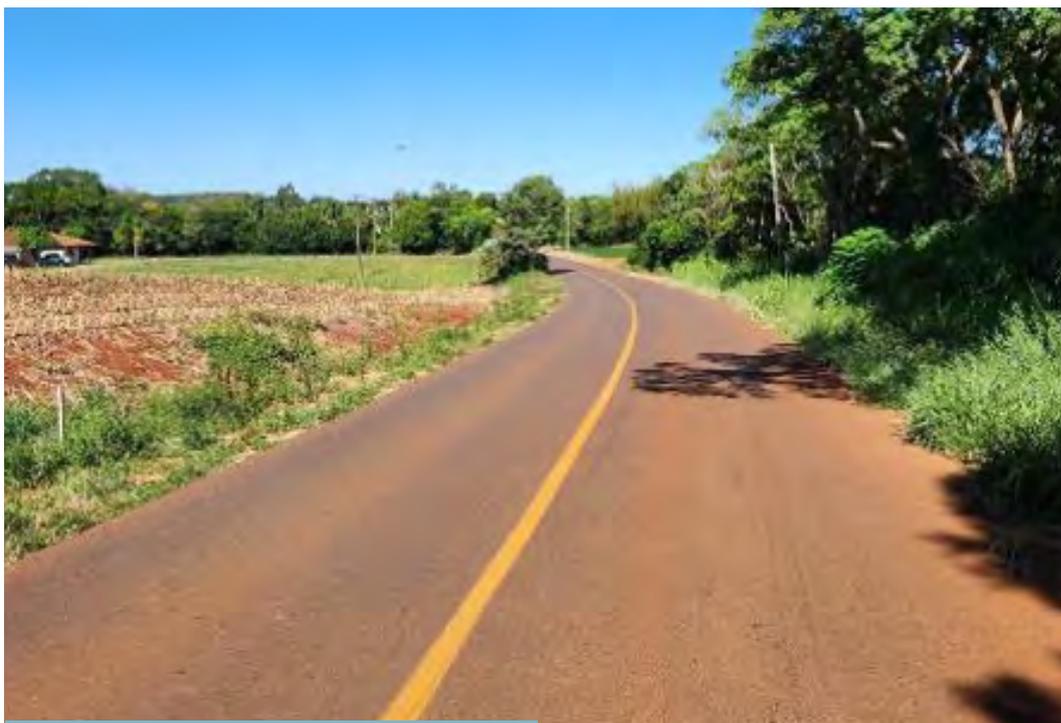
La siguiente figura muestra una buena práctica de drenaje y seguridad, ya que además de crear una buena pendiente, eliminando posibles puntos de acumulación de agua, se preservó la cobertura vegetal. Esta es una buena práctica de bajo costo que reduce en gran medida la necesidad de costos de mantenimiento. No obstante, la siega debe realizarse de forma continua, para que no sea un elemento que retenga el agua en la superficie en lugar de favorecer su flujo.

Figura 21. Buenas prácticas

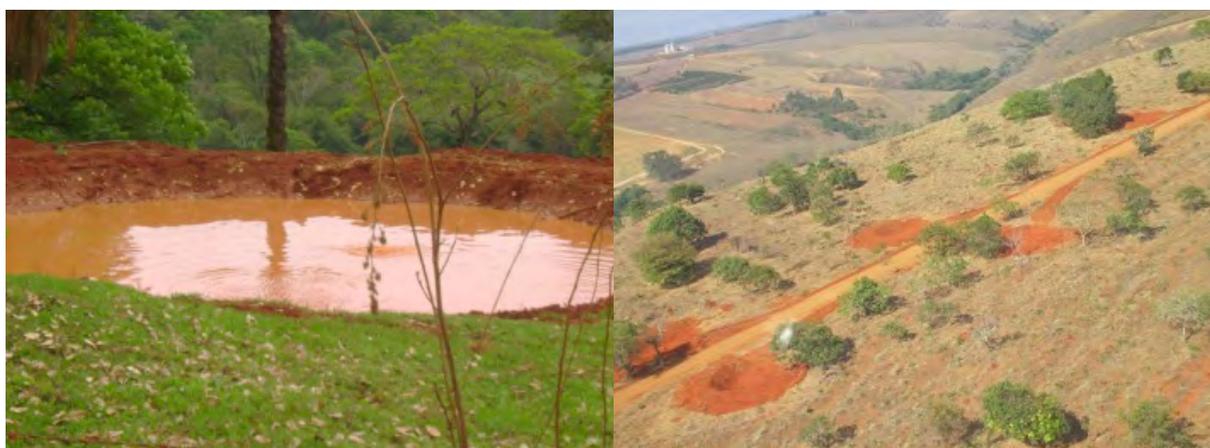
En muchas regiones de Brasil ocurren períodos de lluvias concentradas e intensas, lo que hace necesaria la creación de receptáculos hidrográficos o cajas de acumulación como medida de protección. Estas cuencas evitan la erosión, la sedimentación e incluso el uso agrícola de esta agua.

Figura 22. Cuencas hidrográficas o “barraginhas” (pequeñas represas)

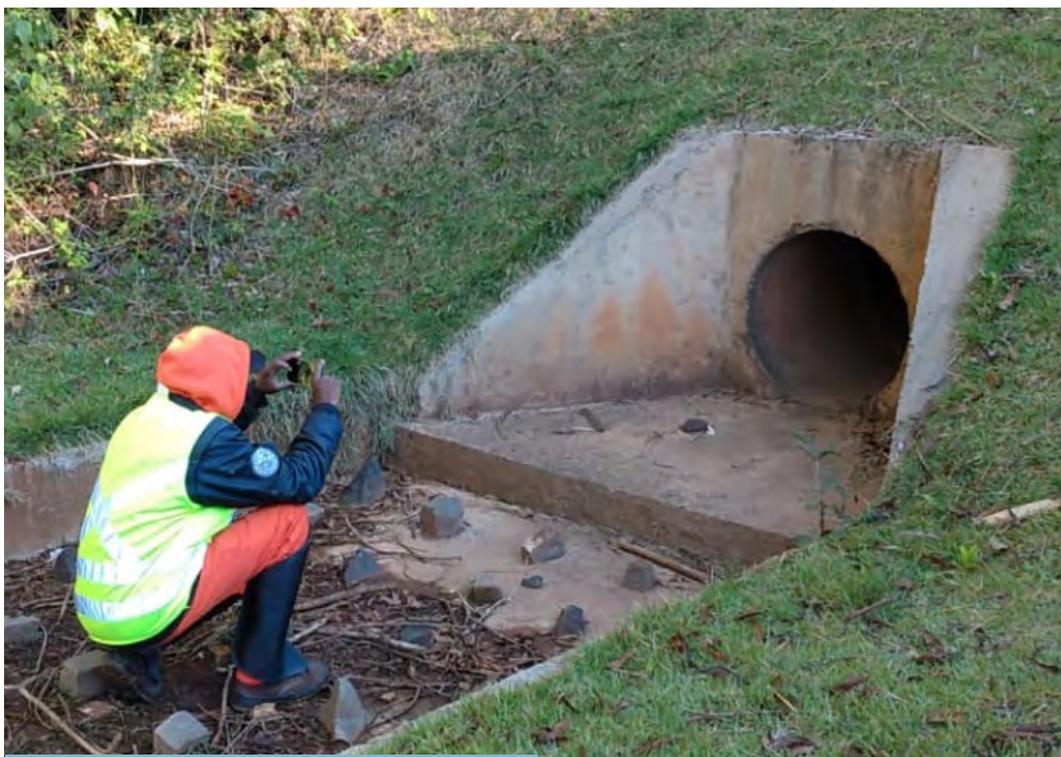
La importancia del drenaje para la evacuación del flujo de agua requiere la construcción de alcantarillas, obras de arte e incluso disipadores de energía. En este sentido, es fundamental reducir la velocidad del agua y alejarla de la carretera.

Figura 23. Inspección de drenaje

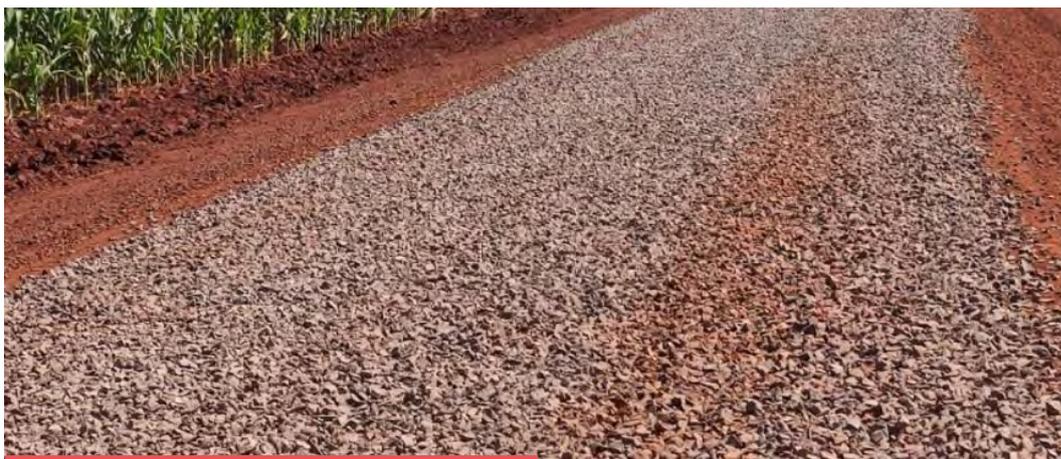
La municipalidad de Assis Chateaubriand, en el oeste de Paraná, municipio de aproximadamente 34.000 habitantes y con mucha actividad agrícola, adoptó técnicas para mejorar la plataforma de los caminos con correcciones de peralte y regularización de la capa, y a continuación revestimiento primario con piedra partida. Esta solución para mejorar las condiciones de tránsito en sus caminos rurales les permite una buena circulación, tanto en invierno como en verano.

Figura 24. Revestimiento primario con piedra triturada

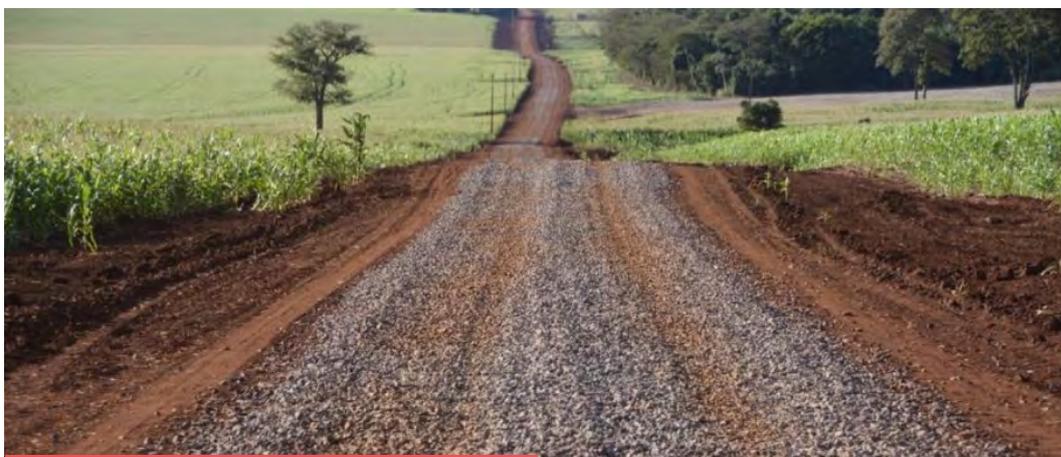
Figura 25. Revestimiento de piedra partida

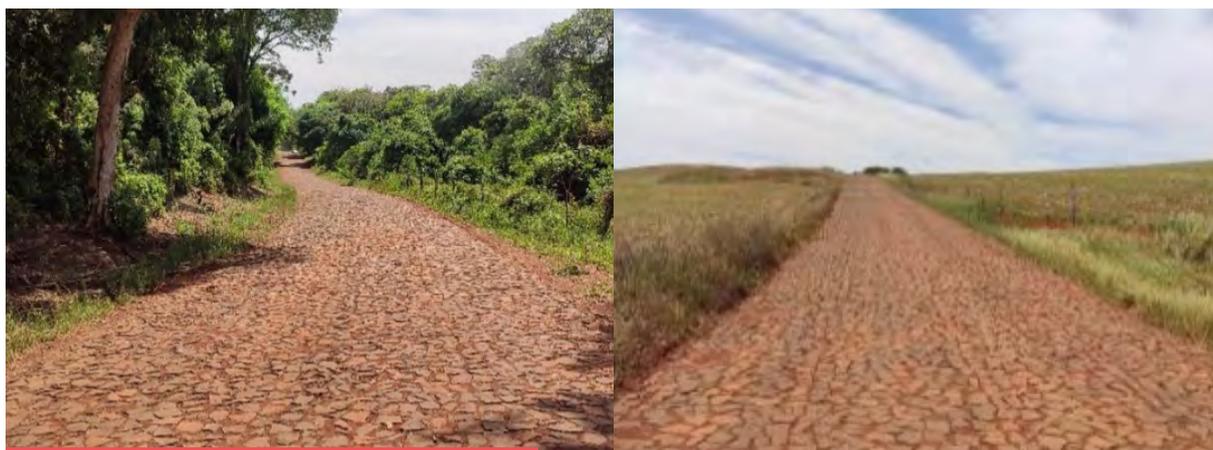
Algunos municipios con gran disponibilidad de piedra basáltica utilizan esta técnica de pavimentación en caminos rurales como una forma de promover una mejor calidad vial en las principales conexiones entre las ciudades y las comunidades rurales importantes. La siguiente figura muestra dos municipios distintos.

Figura 26. Revestimiento con piedras irregulares

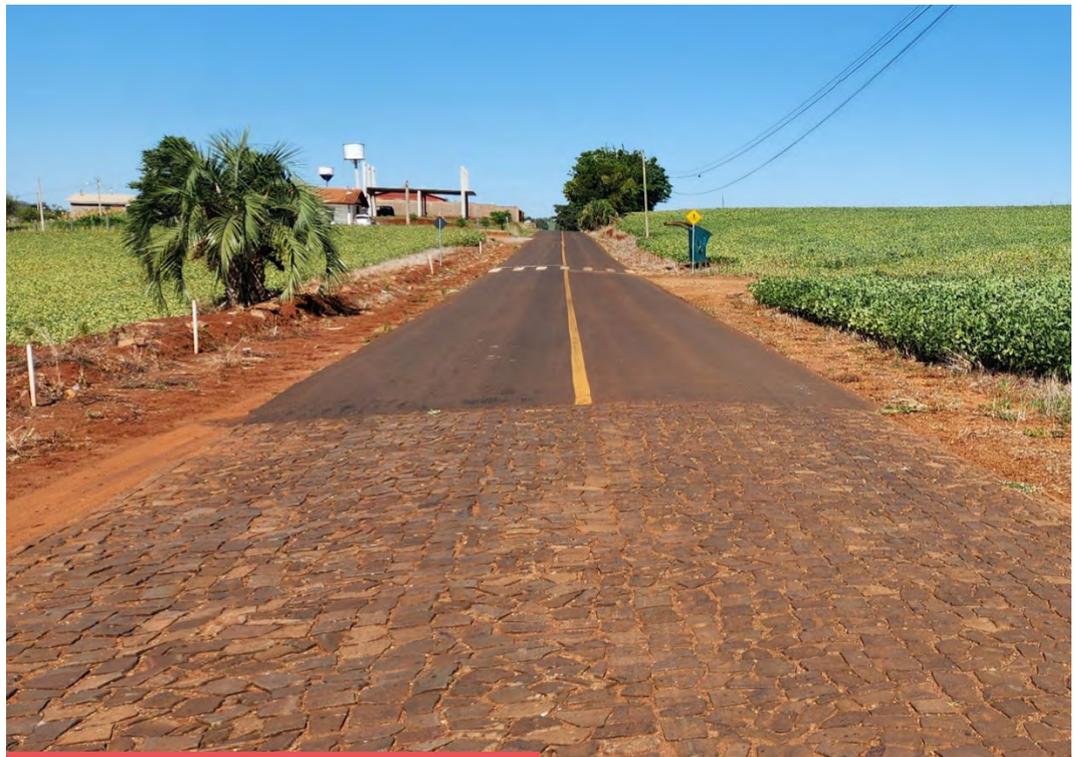
Esta solución, con el tiempo y la acumulación de tráfico, tiende a crear un cierto nivel de incomodidad para el usuario, especialmente si se descuida el drenaje y el mantenimiento. Los municipios buscan, como medida de mantenimiento, su pavimentación con capa asfáltica directamente sobre las piedras (con un espesor de 3 a 5 centímetros). La siguiente figura muestra un caso.

Figura 27. Restauración sobre piedras

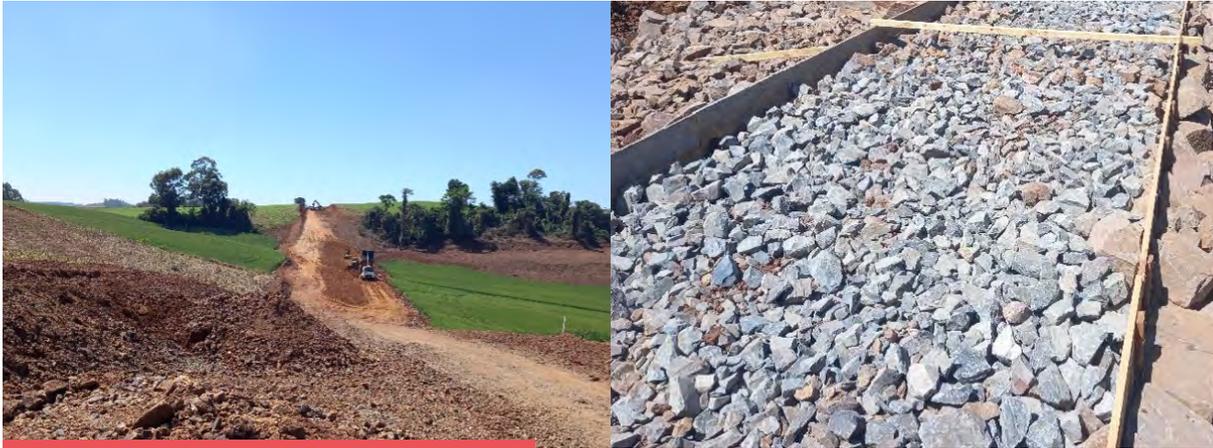
La siguiente figura muestra un trabajo de implantación de pavimentos en caminos rurales y la construcción de dispositivos de drenaje.

Figura 28. Implementación de caminos rurales

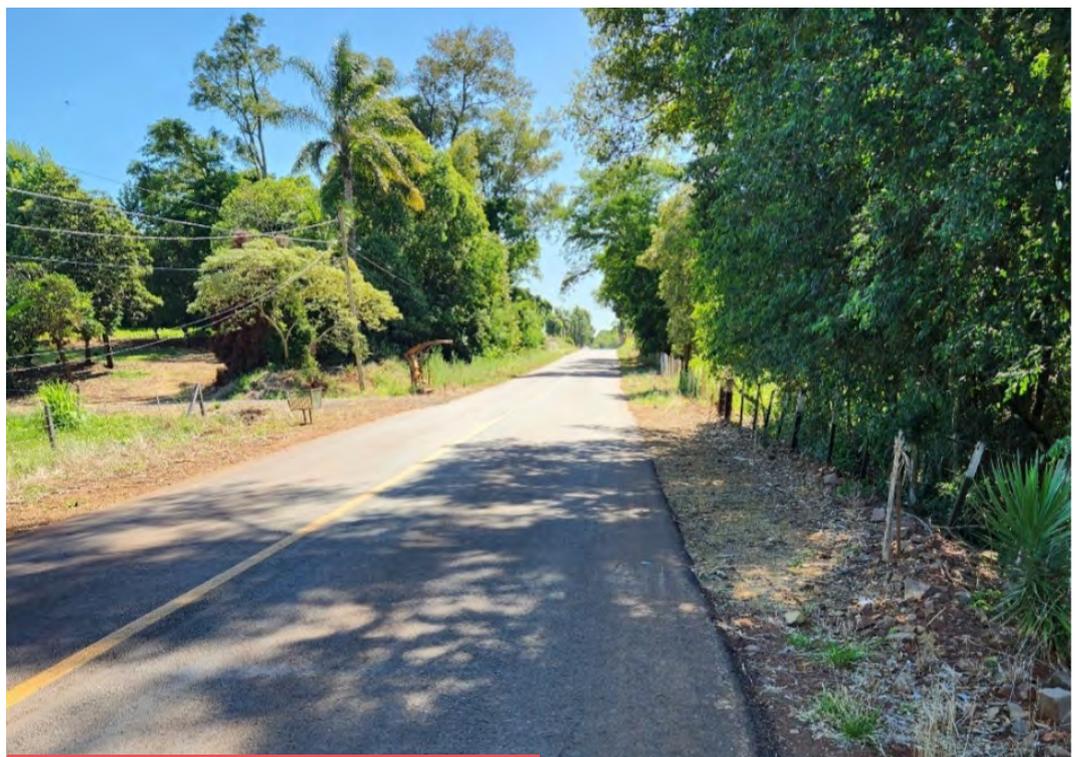
Figura 29. Capa de asfalto sobre piedras

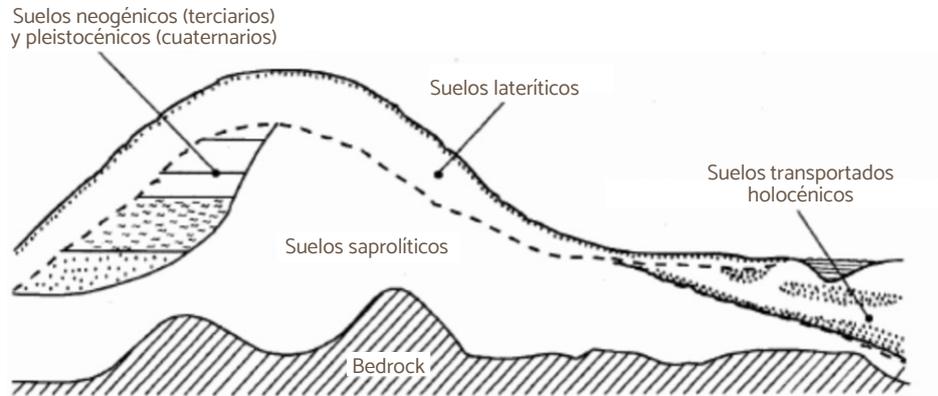
FIGURA 30. DIAGRAMA DE FORMACIÓN DE SUELOS TROPICALES

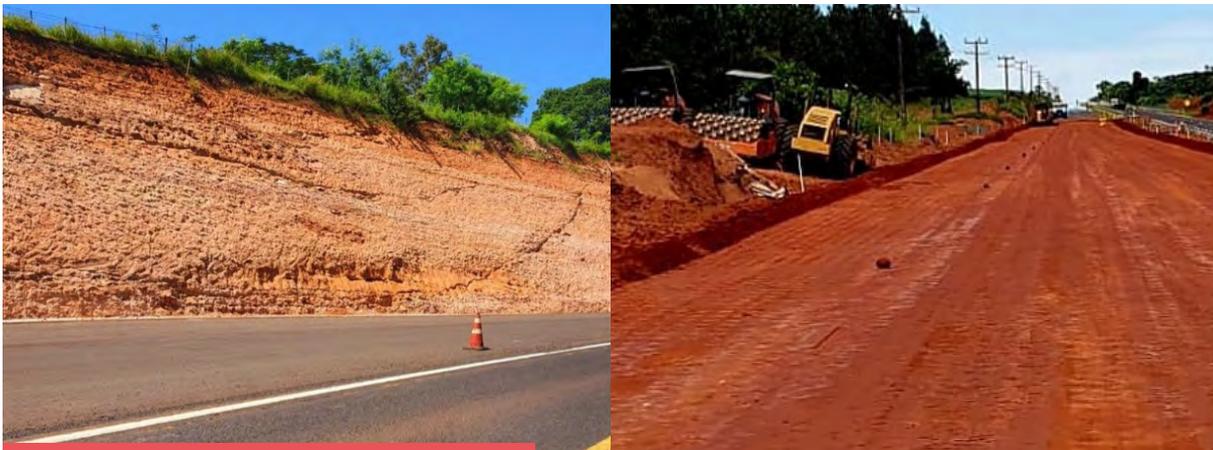
El perfil del camino muestra las ocurrencias más superficiales de suelo lateralizado y el suelo de saprolita debajo, con sus erosiones. En la ejecución de este recorrido se puede observar el uso de suelo laterítico, sin tener en cuenta que es bastante erosivo.

Figura 31. Ocurrencia de suelo laterítico

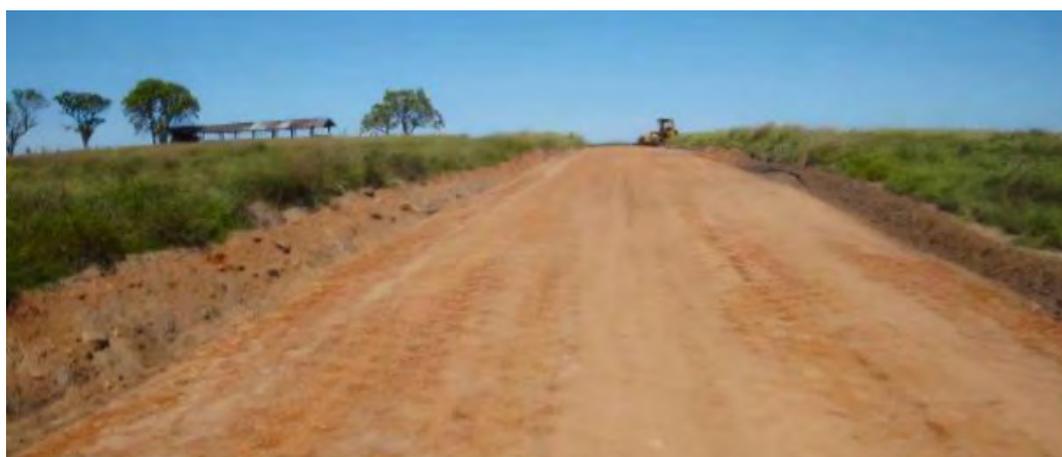
Veloso et al (26) realizaron una evaluación del comportamiento de estos materiales para su uso en la pavimentación de la BR-163 en el estado de Pará, ya que el costo de transporte de materiales que cumplían con las metodologías clásicas era muy alto en la región amazónica. El estudio tuvo como objetivo permitir el uso de suelos in natura para las capas de pavimentación, teniendo en cuenta que los suelos de la región se desarrollaron a partir de grandes depósitos sedimentarios generando residuos de materiales gruesos y finos con características lateríticas. Nervis (27) realizó un estudio de dos tramos experimentales con una mezcla de arcilla laterítica y grava como capa de rodadura de caminos laterales.

Figura 32. Mezcla de arcilla laterítica con grava en secciones experimentales

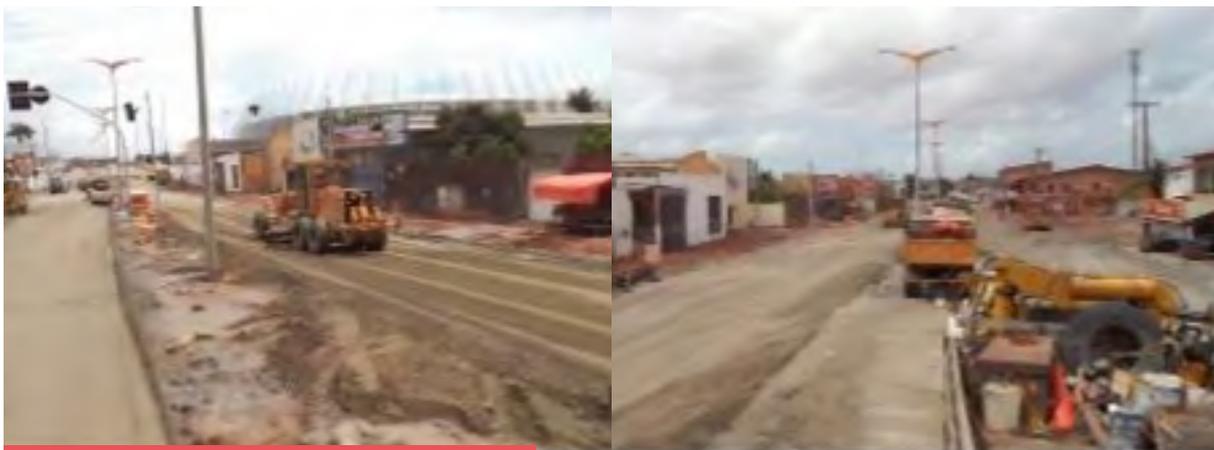
El estudio de costos realizado demuestra que la aplicación de la técnica puede ser una buena alternativa para la pavimentación y caminos rurales de bajo costo, ya que además de cumplir con las especificaciones del servicio, presenta una importante reducción de costos para los municipios, superior al 50% en este rubro. Asociado a esto, existen beneficios intangibles para la población y el medio ambiente, con la reutilización de los residuos. Las siguientes figuras muestran imágenes de la obra.

Figura 33. Ejecución de obra

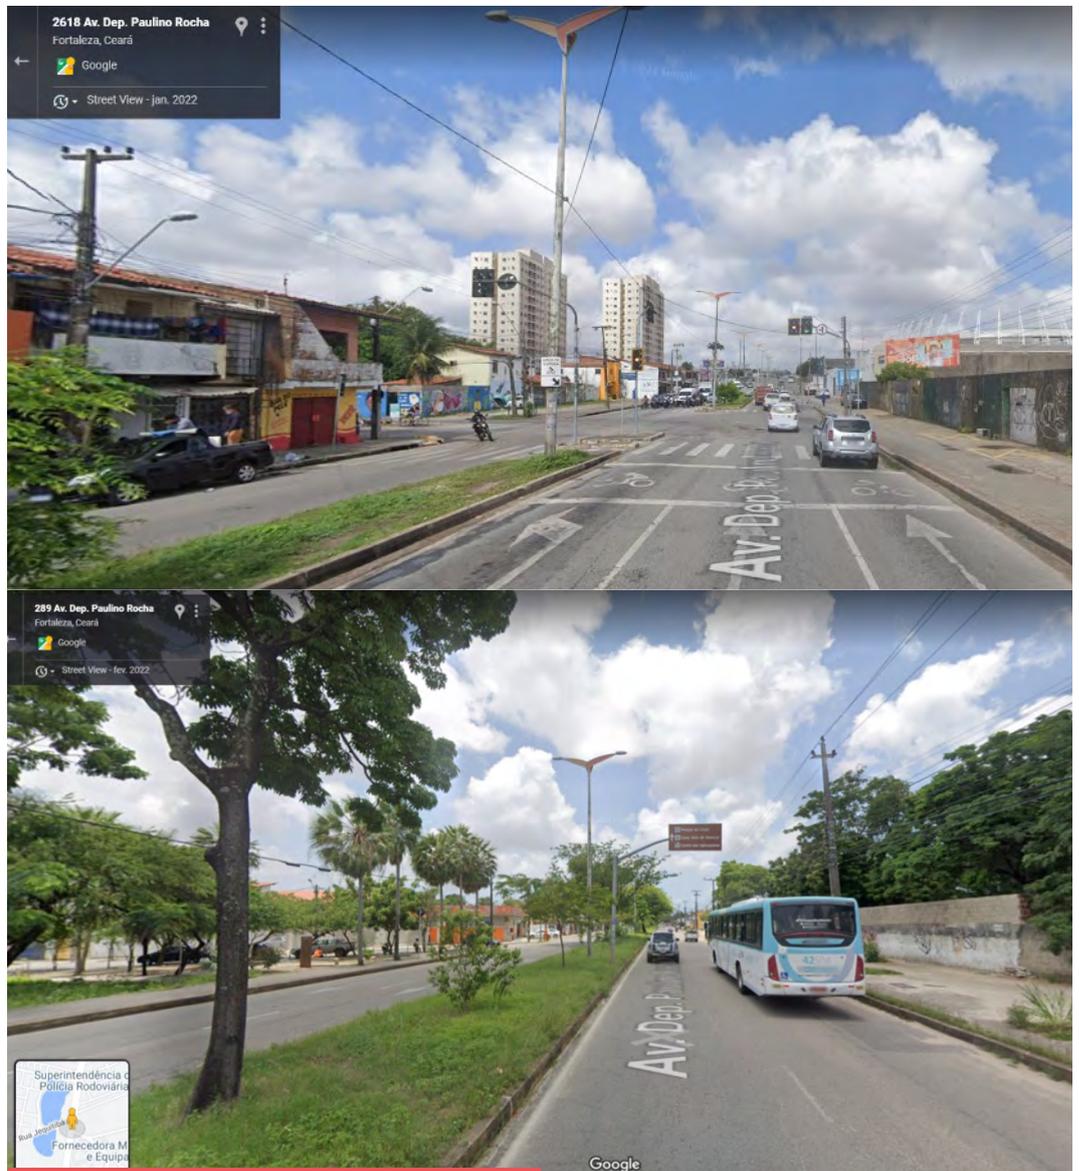
Para una imagen del estado actual, presentamos una imagen de Google Maps de esta avenida que, después de casi 10 años, se ha convertido en una importante conexión en el municipio.

Figura 34. Avenida Paulino Rocha, 2022

Estas imágenes, de febrero de 2022, muestran la aparición de grietas y reparaciones localizadas, asociadas al tránsito intenso. Sin embargo, el pavimento parece tener un desempeño aceptable. Por tanto, se trata de una técnica que se puede incorporar al mix de soluciones para caminos rurales, ya sea para estabilización o incluso como revestimiento.

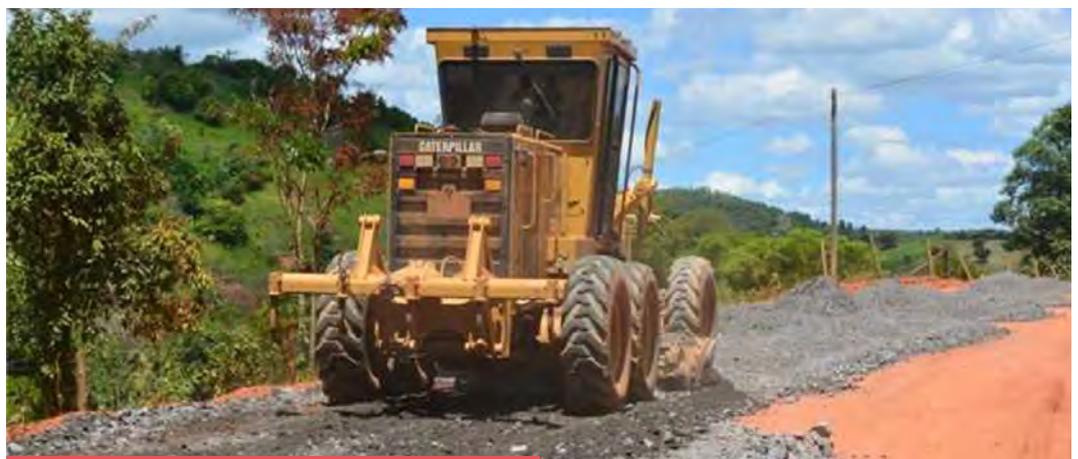
En las diversas regiones de Brasil donde existe industria siderúrgica, sus agregados/chatarras también son abundantes, pudiendo ser utilizados en estabilización con propiedades de reducción de expansión y ganancia de resistencia. Se pueden utilizar en carreteras en capas base, incluidas las especificaciones DNIT 406/2017 - PT (33). Pero también como capa de revestimiento, como es el caso del municipio de Alpercata/MG, con una población de alrededor de 7.000 habitantes, que ya realizó obras a través de una siderúrgica (34), mejorando la calidad de los caminos rurales con sustentabilidad y bajo costo.

Figura 35. Revestimiento primario en acero. Alpercata - MG
