CAMINOS RURALES UNA PUERTA AL DESARROLLO Y LA CONECTIVIDAD TERRITORIAL

Caminos rurales, una puerta al desarrollo y la conectividad territorial / Brasil

Aislan Buhler

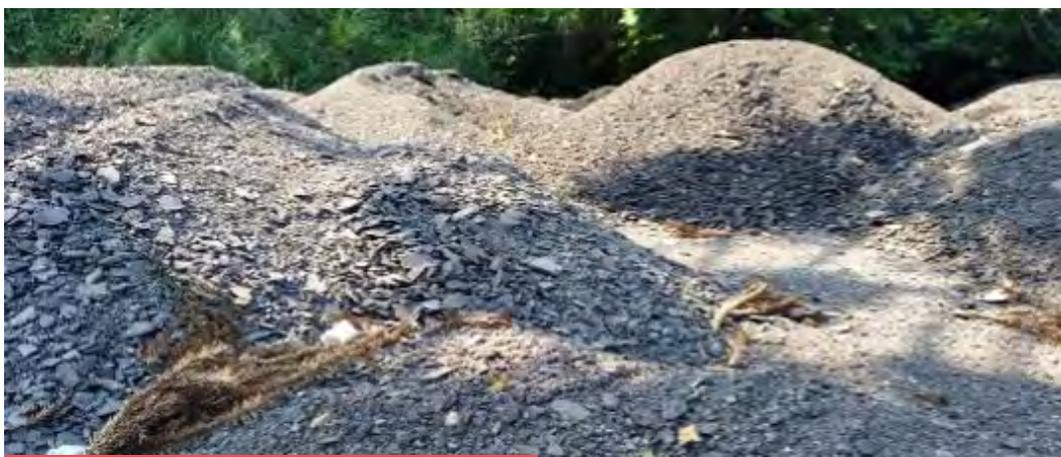
El uso en caminos rurales ha ido creciendo paulatinamente, principalmente con el uso de material RAP de obras municipales. Estos materiales están siendo reservados y aplicados en revestimientos primarios en sus municipios. La siguiente ilustración muestra un almacén de material fresado, de forma común y precaria.

Figura 36. Material fresado

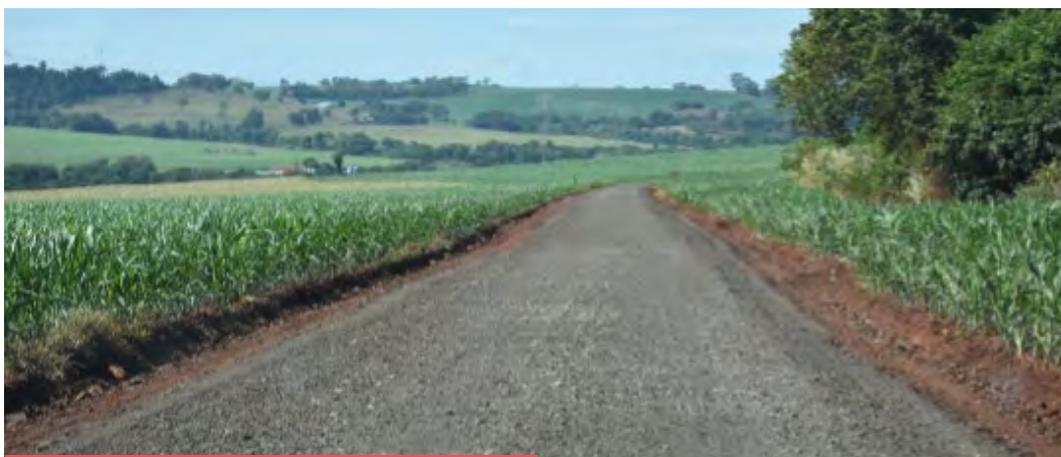
El municipio de São Miguel do Iguaçu (38), en Paraná, aplicó material fresado para mejorar caminos rurales en 2021, con buen desempeño en la capa final para mejorar el estado de los caminos.

Figura 37. Recubrimiento con fresado

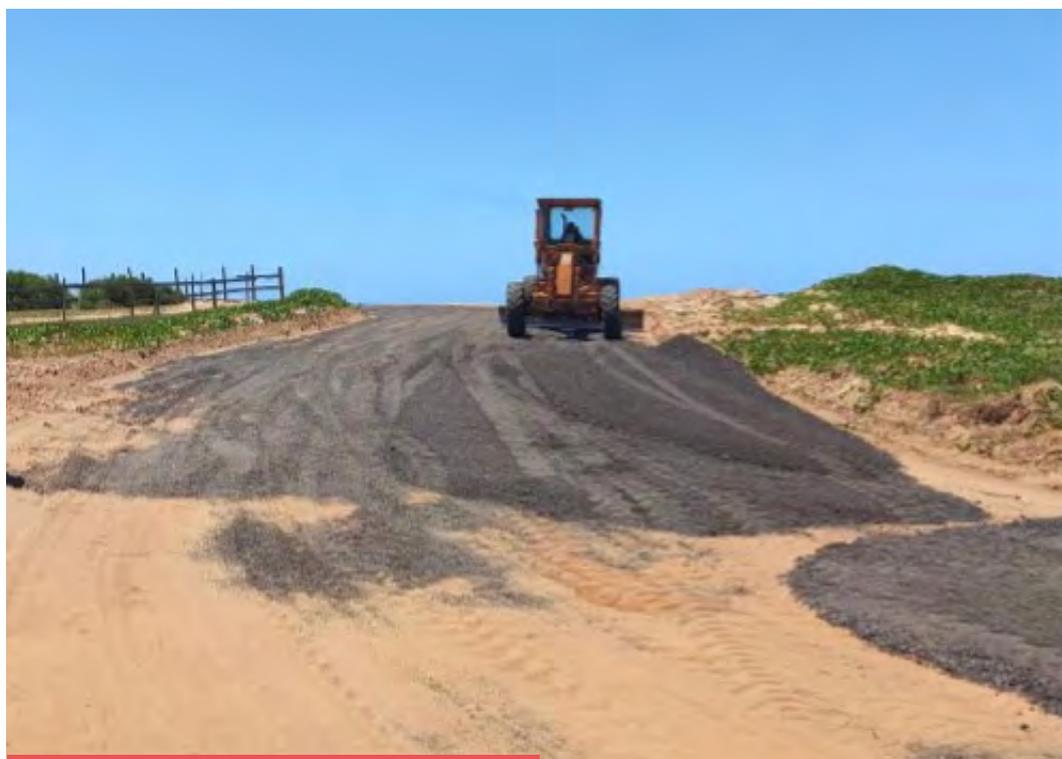
Similar uso fue hecho por el municipio de Campos, estado de Río de Janeiro, utilizando material freado en caminos urbanos y rurales. Este trabajo se realizó en marzo de 2022.

Figura 38. Recubrimiento con freado. Campos (RJ)

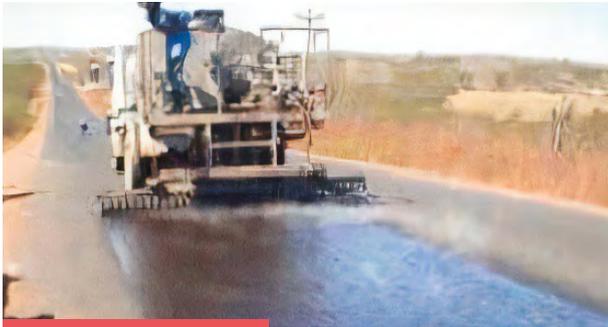
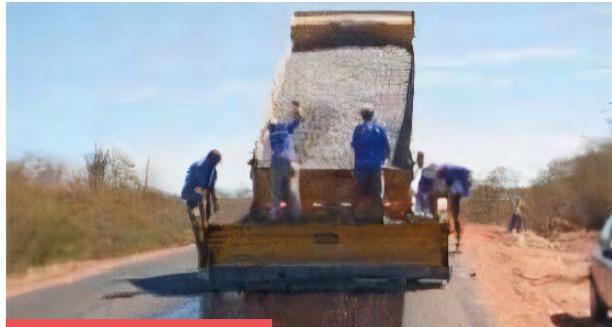
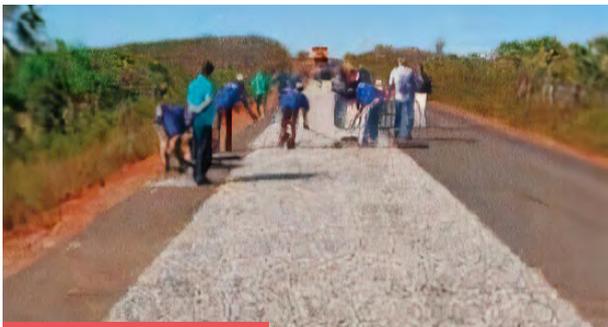
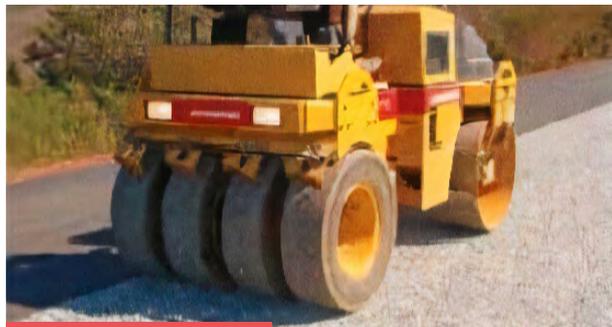
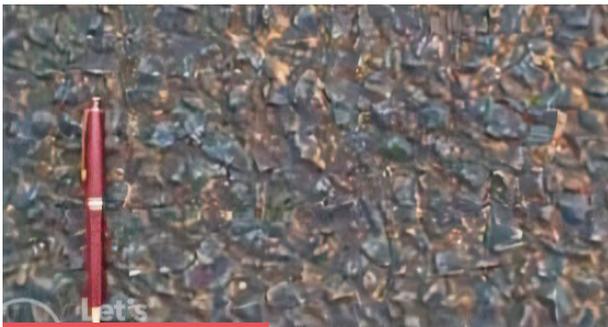
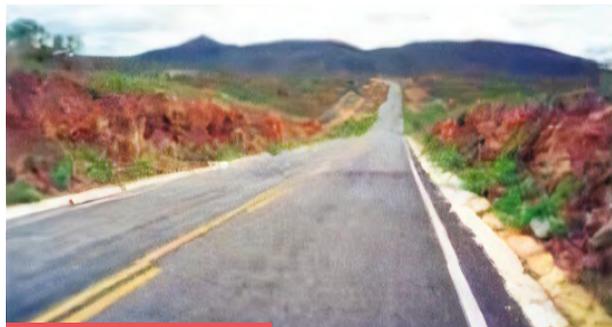
FIGURA 39. EJECUCIÓN DEL TRATAMIENTO

(a) Aplicación de ligante

(b) Distribución de agregados

(c) Corrección de imperfecciones

(d) Compresión de los agregados

(e) Aspecto superficial

(f) Vista general

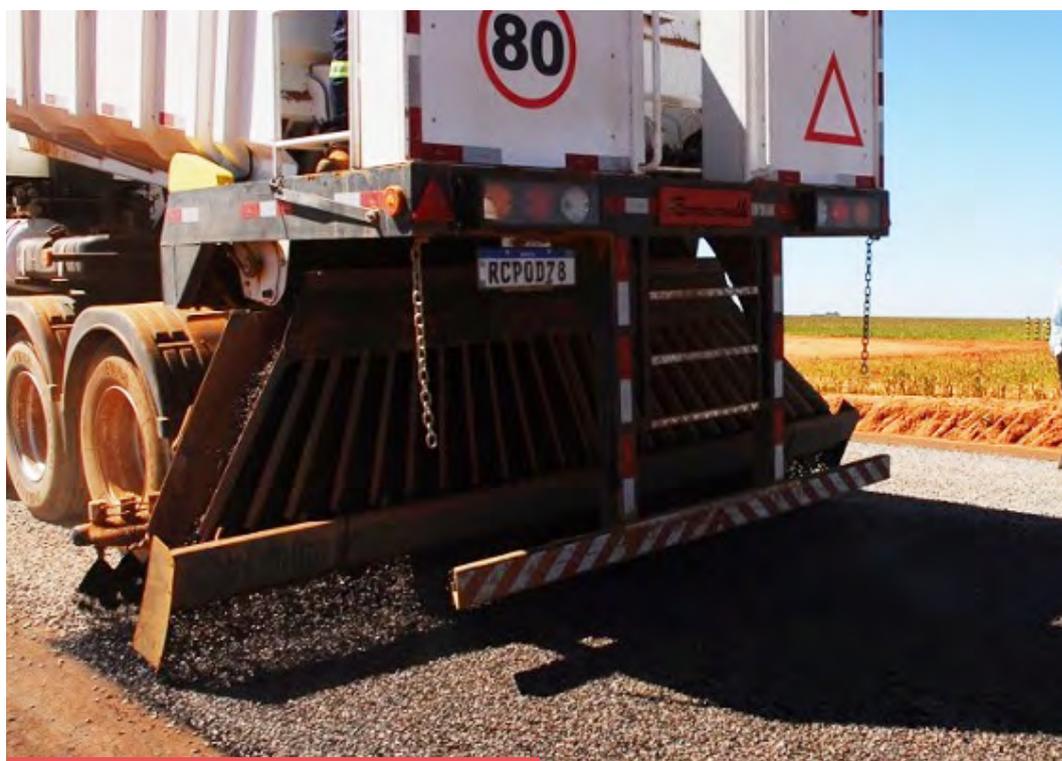
Figura 40. Execução de TSD na Bahia

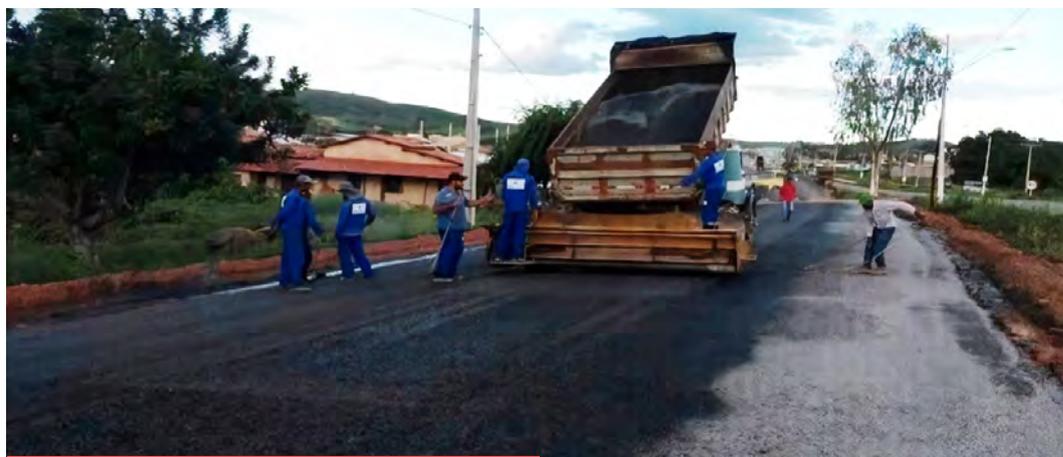
A continuación, algunas imágenes que demuestran la facilidad de realizar la técnica con equipos antiguos o modernos.

Figura 41. Ejecución de TSD en São Desidério (Bahia)

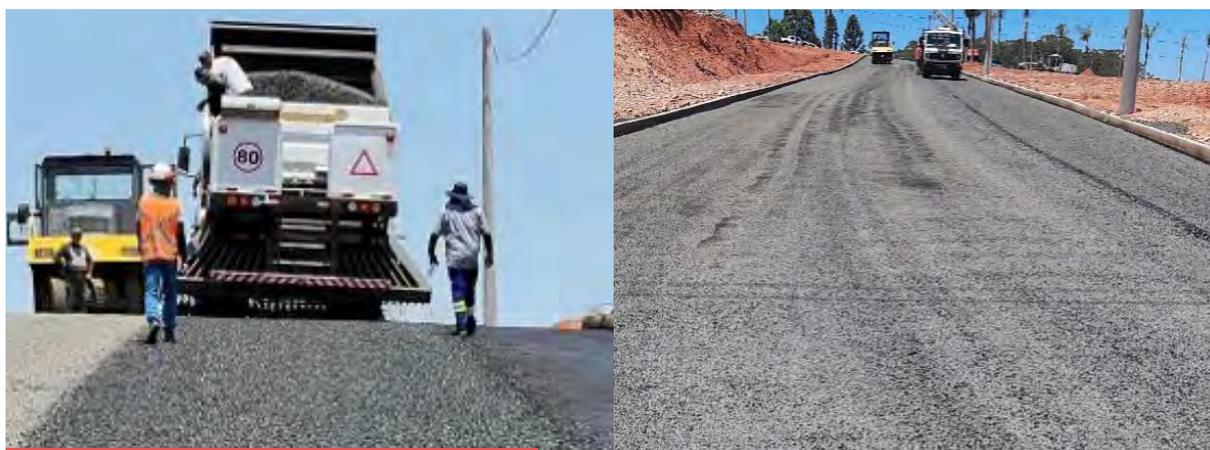
Las Figuras siguientes muestran diferentes ejecuciones de tratamientos superficiales, tanto en caminos rurales como en municipios.

Figura 42. Ejecución de TSD con multidistribuidor

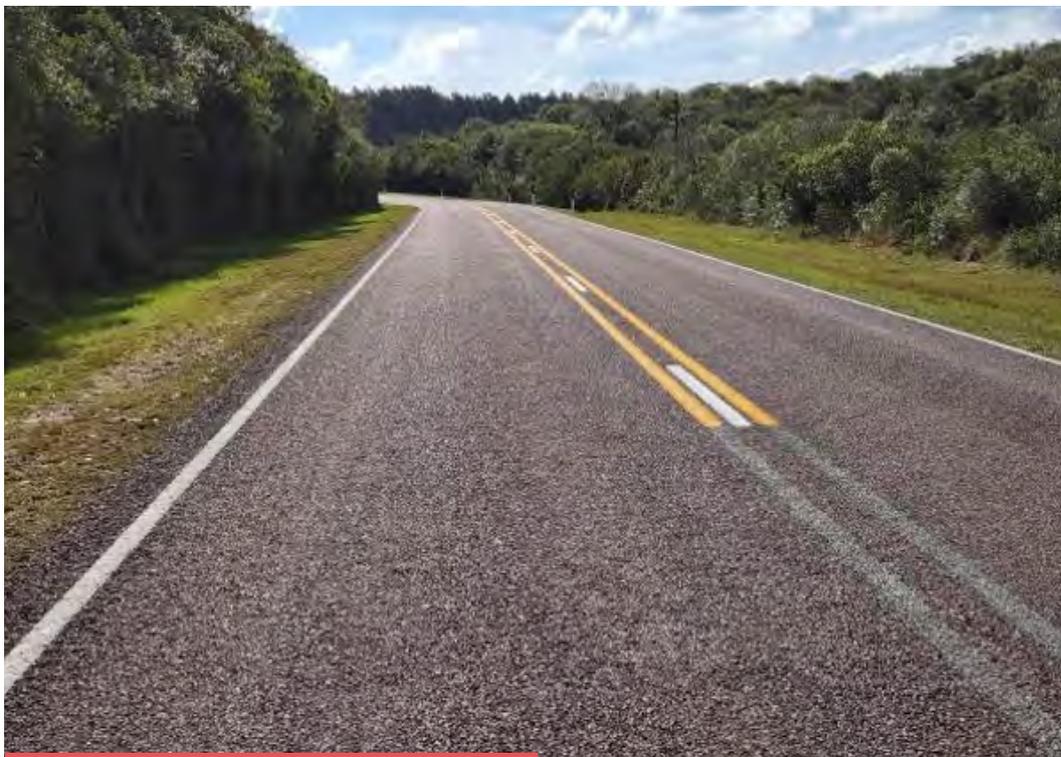
A continuación, una vía en servicio con un comportamiento excelente en el tiempo y con la acción de un tráfico intenso.

Figura 43. Pavimento en TSD Ruta 39 (Maldonado, Uruguay)

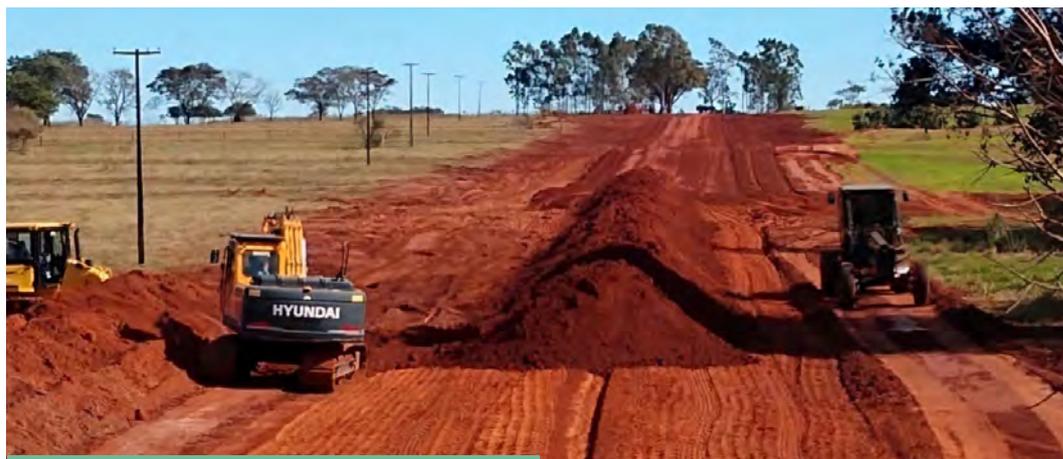
Figura 44. Patrulla Rural

Según el Portal da Cidade/Loanda (46), desde 2018, esta acción ha permitido 66 km de mejoras en caminos rurales en los 12 municipios del consorcio, asegurando una mejor transitabilidad, desarrollo urbano y rural, además de promover la formación de gestores públicos y técnicos. El convenio aún está en curso y se está mejorando para atender a todos los municipios. La siguiente figura muestra la ejecución de los servicios.

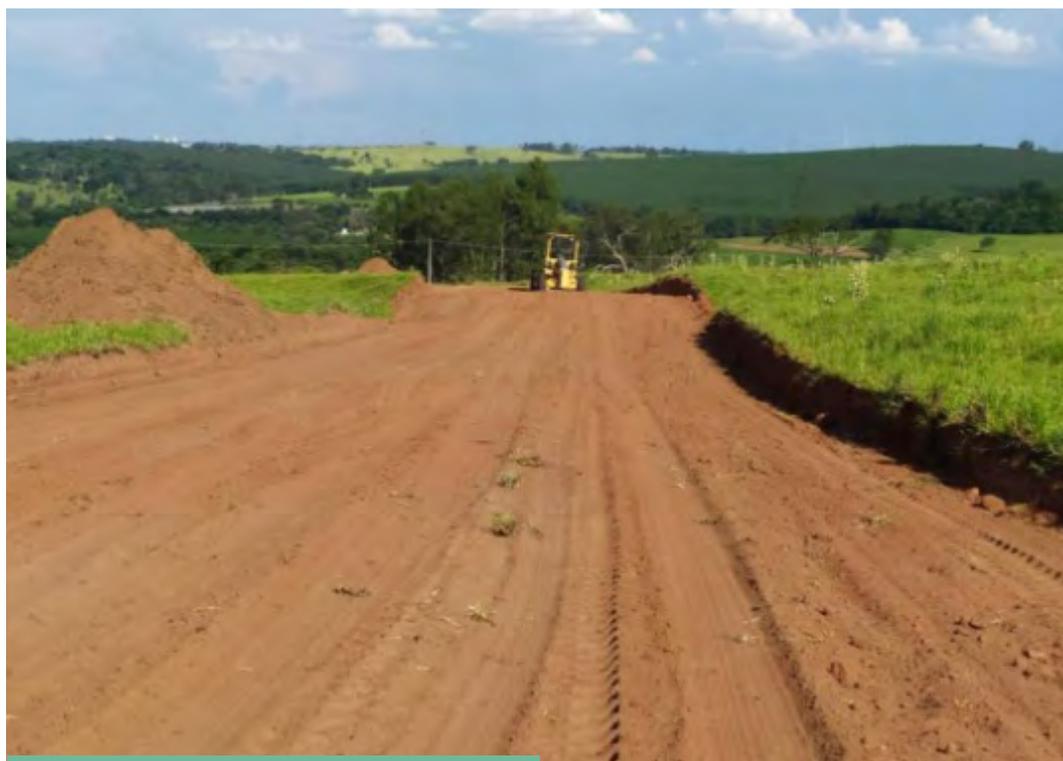
Figura 45. Programa “Mejor Camino”

En el ámbito de este programa, la ciudad de Bauru (51) anunció inversiones en 5,87km de vías de este municipio, con recuperación del revestimiento, elevación de la rasante, perfilado de la vía y compactación del suelo, con servicios adicionales para la construcción de pluviales tomacorrientes y cajas de contención.

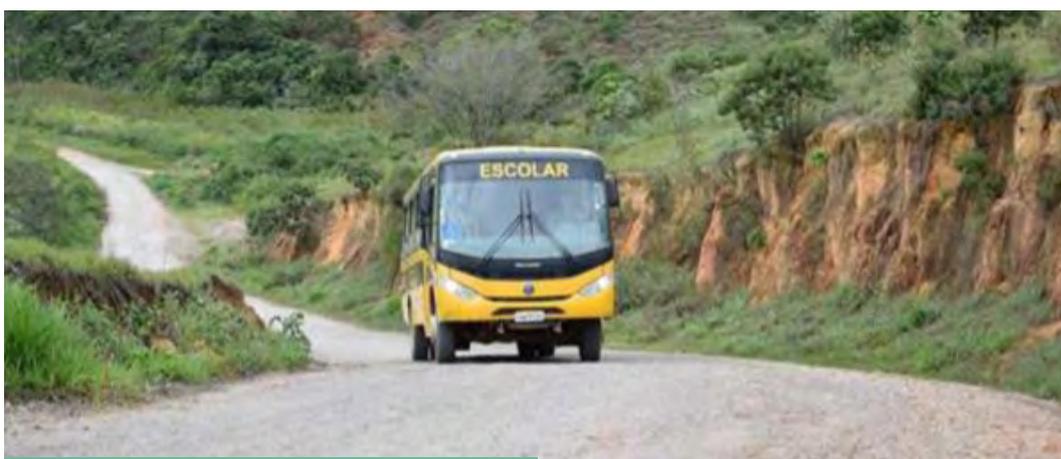
Figura 46. Caminos del Valle

Los municipios son los encargados de realizar los servicios, mezclando el agregado con la tierra del lugar y compactando la mezcla con un rodillo compactador. Este tipo de solución demostró ser eficaz, especialmente en épocas de fuertes lluvias, cuando las rutas por donde se habían realizado los servicios permanecían transitables.
